Nieuwe fundering voor zeventiende-eeuwse oliemolen

# Molenmakers begonnen met restauratie van De Ooievaar

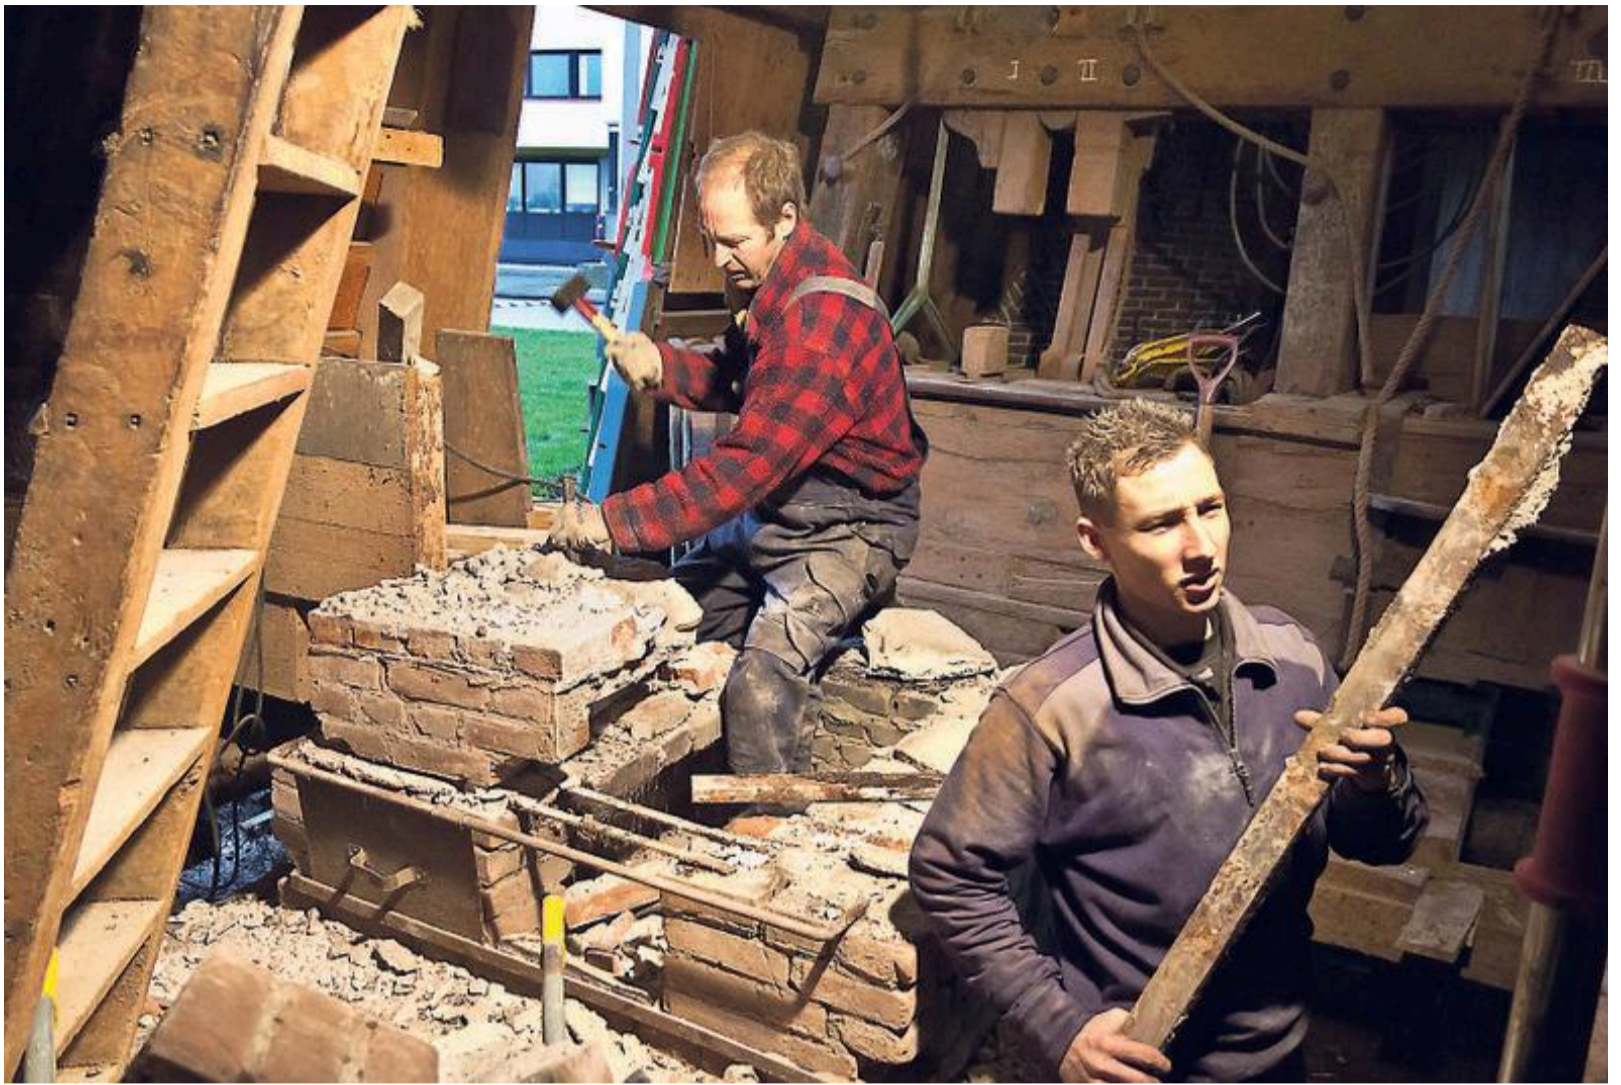
Fred Havik (l) sloopt het metselwerk, Remco Kramer ruimt op.

**Zaandam** \* Het is een bende in molen De Ooievaar. De vloerplanken zijn eruit gehaald en Fred Havik is bezig het metselwerk los te pikken. Collega Remco Kramer staat puin te ruimen, met zijn enkels in het water. De mannen van windmolenmakerij Saendijck zijn deze week begonnen met het funderingsherstel van de 17e-eeuwse oliemolen naast de Duyvisfabriek in Zaandam.

Het Zaandamse funderingsbedrijf De Coogh gaat de circa 70 ton zware molen van een nieuwe fundering voorzien. Er gaan 36 nieuwe palen van zo'n zeventien meter lang de grond in. Ook wordt de molen weer - zo goed als kan - rechtgezet. Blonk: „Het onderste deel stond al langer aan een kant scheef. In 1956 is daar het achtkant recht opgezet. Er zit dus een knik in en die zal er blijven. Want als we het onderste deel helemaal recht zetten, dan zou het achtkant weer te scheef staan.”

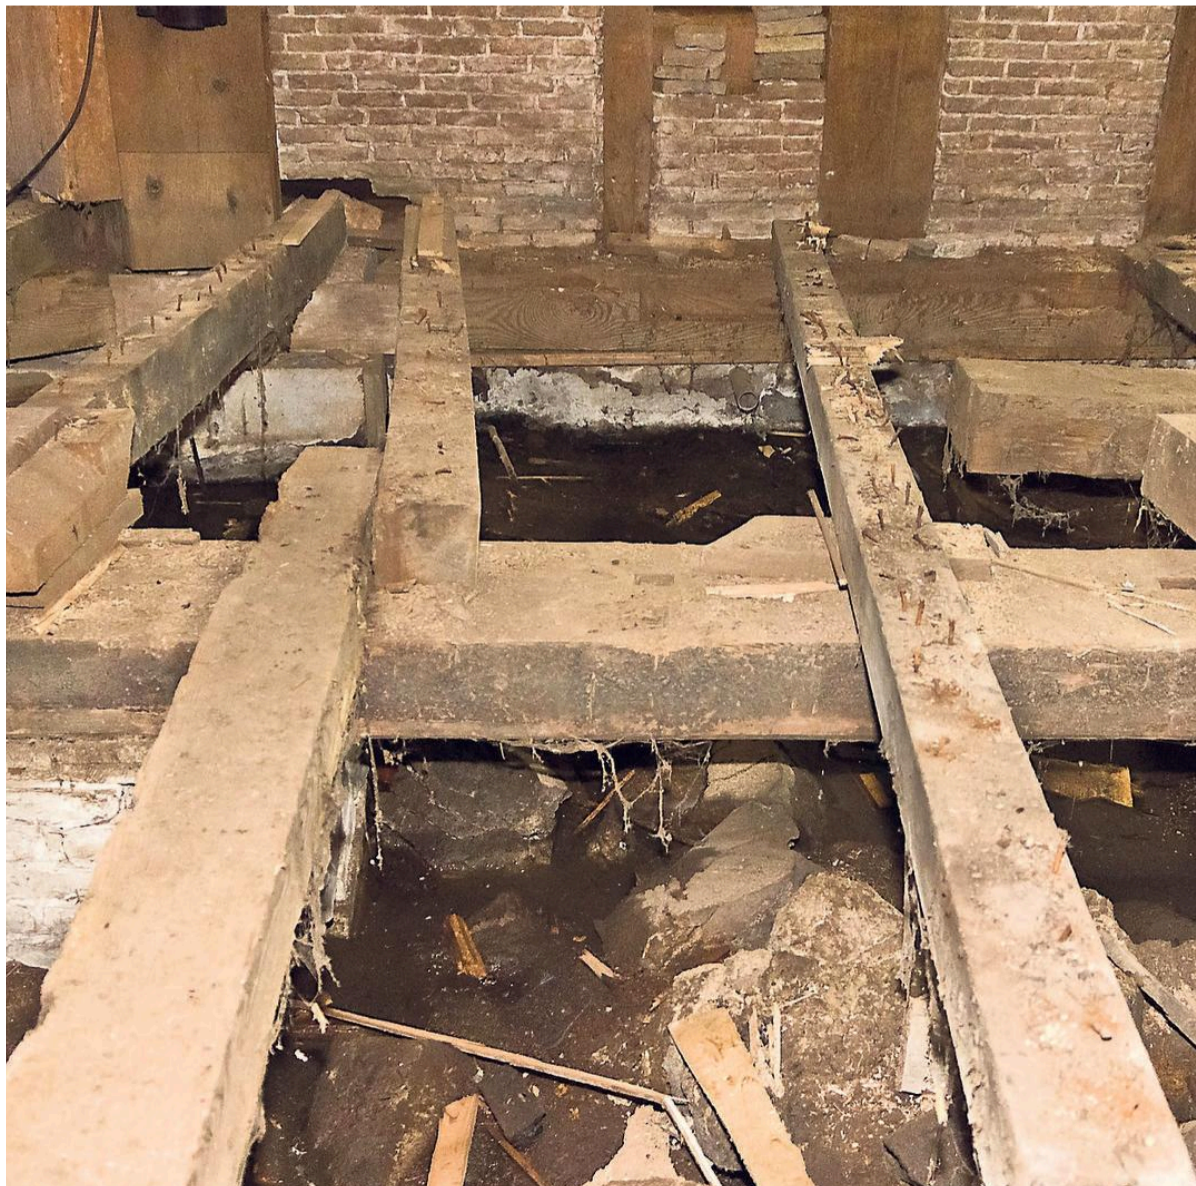
De vloer is er al uit.
